## IZVJEŠTAJ O KONZERVATORSKO-RESTAURATORSKIM ZAHVATIMA NA SPOMENIKU KRALJU TOMISLAVU U OGULINU

*Naziv:* Spomenik kralju Tomislavu

*Smještaj:* Park kralja Tomislava, Ogulin

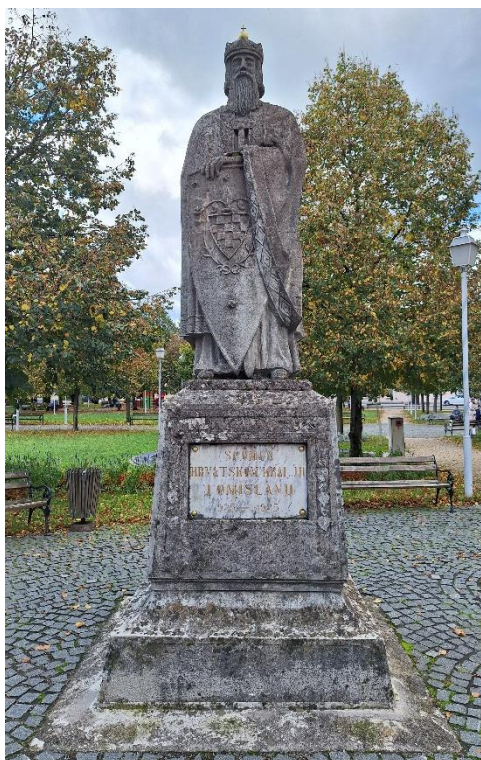
Slika 1 (lijevo): Spomenik kralju Tomislavu, zatečeno stanje, prednja strana

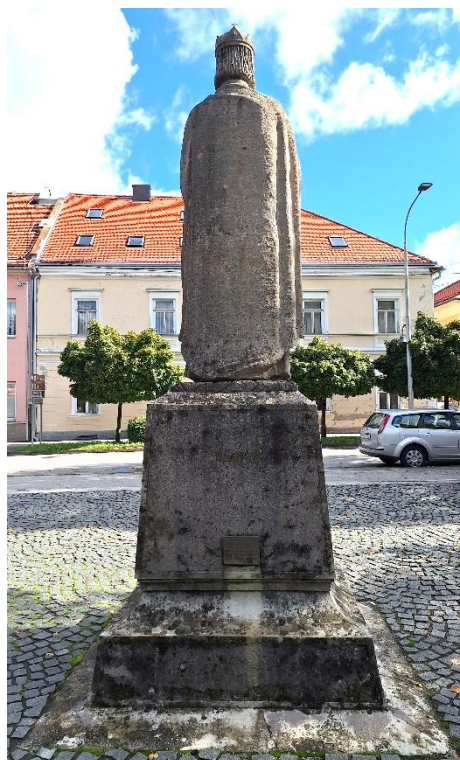
Slika 2 (desno): Spomenik kralju Tomislavu, zatečeno stanje, stražnja strana

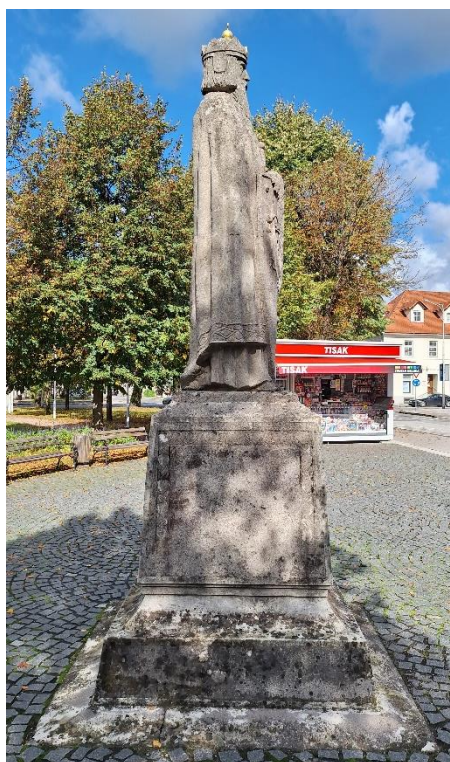
Slika 3 (lijevo): Spomenik kralju Tomislavu, zatečeno stanje, desna strana

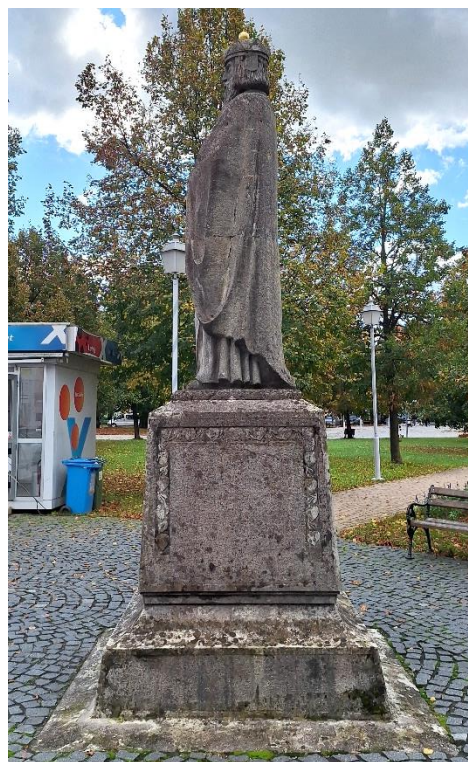
Slika 4 (desno): Spomenik kralju Tomislavu, zatečeno stanje, lijeva strana

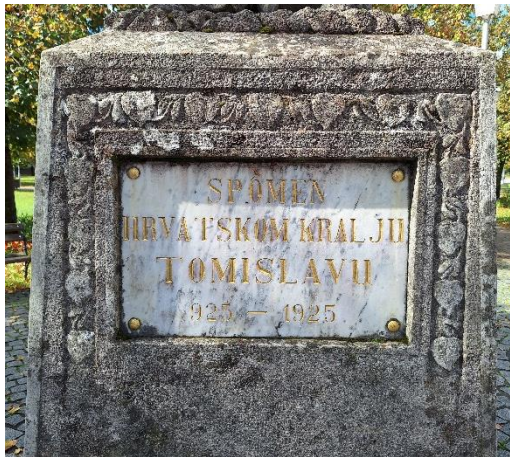
Slika 5 (lijevo): Natpisna ploča na postamentu spomenika, zatečeno stanje

Mramorna natpisna ploča sadrži sloj skrame i nečistoća. Pozlata na slovima i ukrasnim vijcima je tek blago dotrajala. Na mramoru su među slovima vidljive ljubičaste diskoloracije koje su prodrijele u duboko u poroznu mramornu površinu. Pretpostavka je da je diskoloracija nastala kao posljedica djelovanja veziva korištenog za pozlatu ili se radi o kemijskoj reakciji metalnih listića koji u tom sličaju sadrže bakar, ukoliko je korištena zamjena za zlato. Pozlata na kugli s križem dobro je očuvana.

Ljubičasta diskoloracija na mramornoj natpisnoj ploči tretirana je oblogama sredstva za čišćenje kamena s aktivnim sastojcima za odstranjivanje širokog raspona zaprljanja. S obzirom da je diskoloracija prodrijetla duboko u kamenu strukturu nije ju bilo moguće u potpunosti ukloniti, ali je značajno reducirana.

Pozlata je na natpisnoj ploči i na kruni retuširana i osvježena.

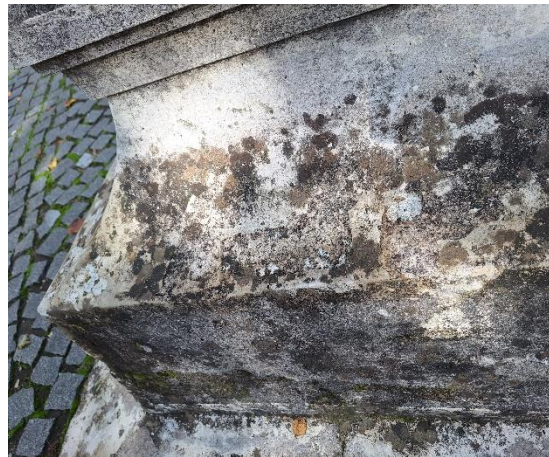
Slika 6 (desno): Oštećen brid postamenta s okrhnutim rekonstrukcijama i biološkim obraštajem, zatečeno stanje

Spomenik je ravnomjerno prekriven površinskim nečistoćama i slojem biološkog obraštaja. Površina mu je blago erodirala pod utjecajem atmosferilija. Na bridovima i izbočenim dijelovima, kroz lišajeve, su vidljivi tragovi ranijih restauratorskih zahvata izvedenih neadekvatnom masom na bazi cementa. Zatečena se masa mjestimično odvaja od izvornika, te se ističe razlikom u teksturi.

Biološki obraštaj tretiran je blagim biocidnim sredstvom. Pukotine u betonu injektirane su ispunom na bazi akrilne smole koja povezuje kamen i sprječava prodiranje vode.

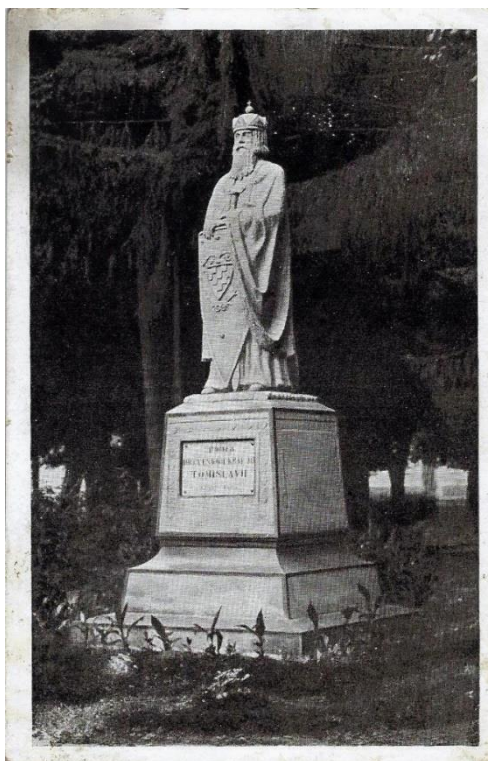
Zatečene su pukotine u samom dnu baze spomenika kojem je izvorno čitava donja stepenica postavljena iznad razine tla (*Slika 7*). Takvim položajem bilo je onemogućeno nakupljanje vode oko baze spomenika koja bi zbog zamrzavanja u zimskim mjesecima uzrokovala značajna oštećenja u betonskoj masi, te dugoročno stvarula ugrozu za spomenik. Posljednja stepenica u dnu baze spomenika izmjenom je okoliša i podizanjem razine tla značajno ukopana. Tlakavci koji okružuju bazu spomenika trenutno su u razini gornjeg ruba posljednje stepenice što znači da je baza

Slika 7: Spomenik kralju Tomislavu 1946. godine, razglednica; izvor: Zavičajni muzej Ogulin

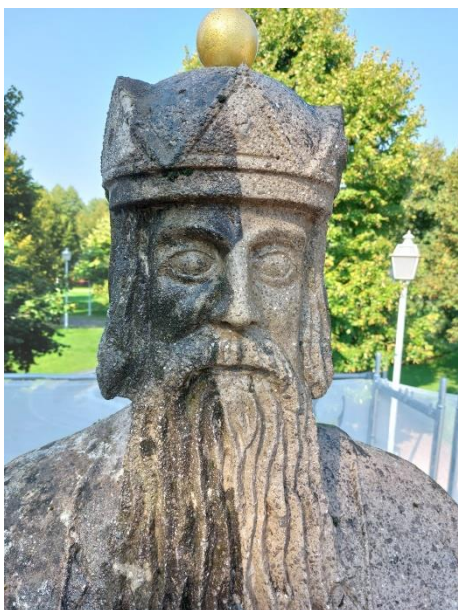
Površinske nečistoće su uklonjene mehanički mlazom vode pod visokim tlakom. Uklanjanjem površinskih nečistoća istaknule su se razlike u boji i teksturi izvorne površine i površine rekonstrukcija koje su izvedene 1990. godine. Rekonstrukcije su svijetle i glatke u usporedbi s izvornom površinom spomenika, te se ističu u vidu svijetlih mrlja. Zatečeni neadekvatni restauratorski zahvati nisu uklonjeni budući da bi njihovo odstranjivanje uzrokovalo još veća oštećenja. Zatečene rekonstrukcije trajno su nagrdile estetski izgled spomenika.

Slika 7 (lijevo): Spomenik kralju Tomislavu, tijekom čišćenja; detalj

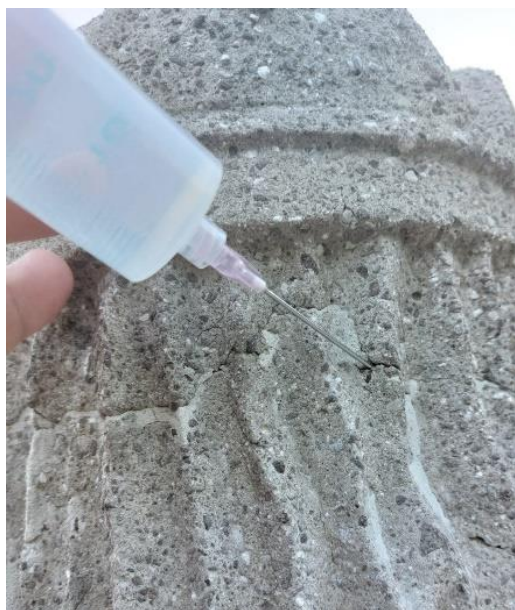
Slika 8 (desno): Injektiranje pukotina u betonu na glavi spomenika; detalj

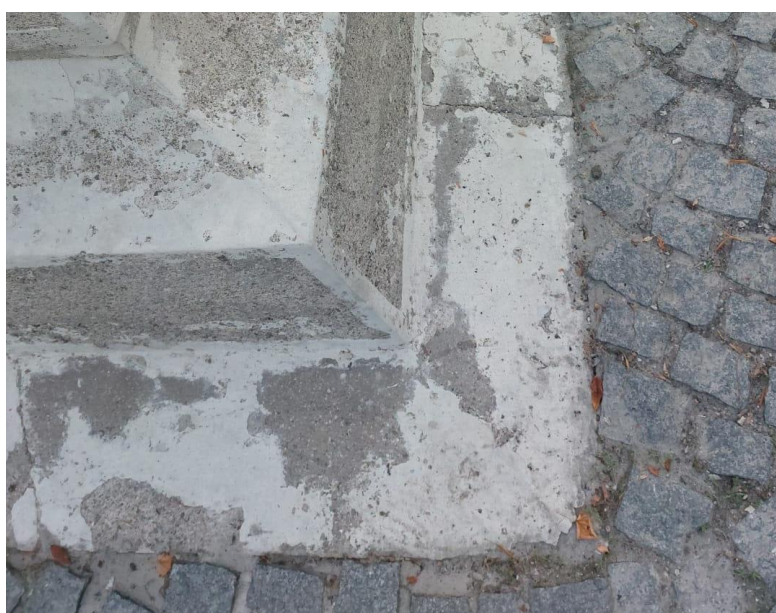
Slika 9 (lijevo): Podnožje sa zatečenim neadekvatnim rekonstrukcijama bridova i manjih oštećenja nakon čišćenja površine; vidljive pukotine u podnožju baze; detalj

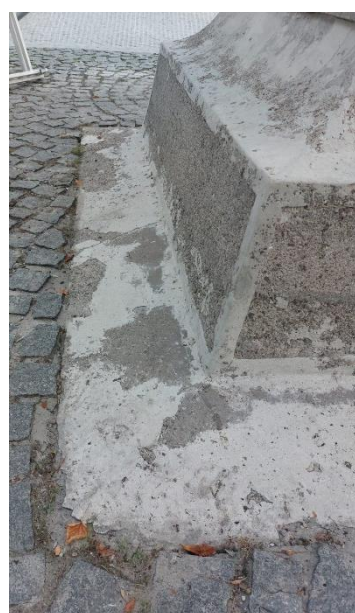
samim položajem već izložena većoj količini utjecaja vode nego što je to izvorno zamišljeno. Također, djelomično su se dislocirali, te svojim novonastalim položajem mjestimično stvorili slijev vode prema podnožju baze spomenika čime je ono izloženo njenom kontinuiranom štetnom djelovanju.

Slika 10 (desno): Isti ugao podnožja ukopan u tlo do razine gornjeg ruba posljednje stepenice podnožja; detalj

Tlakavce oko spomenika preporuka je zamijeniti adekvatnijim rješenjem kojim bi se spriječilo nakupljanje vode u podnožju spomenika.

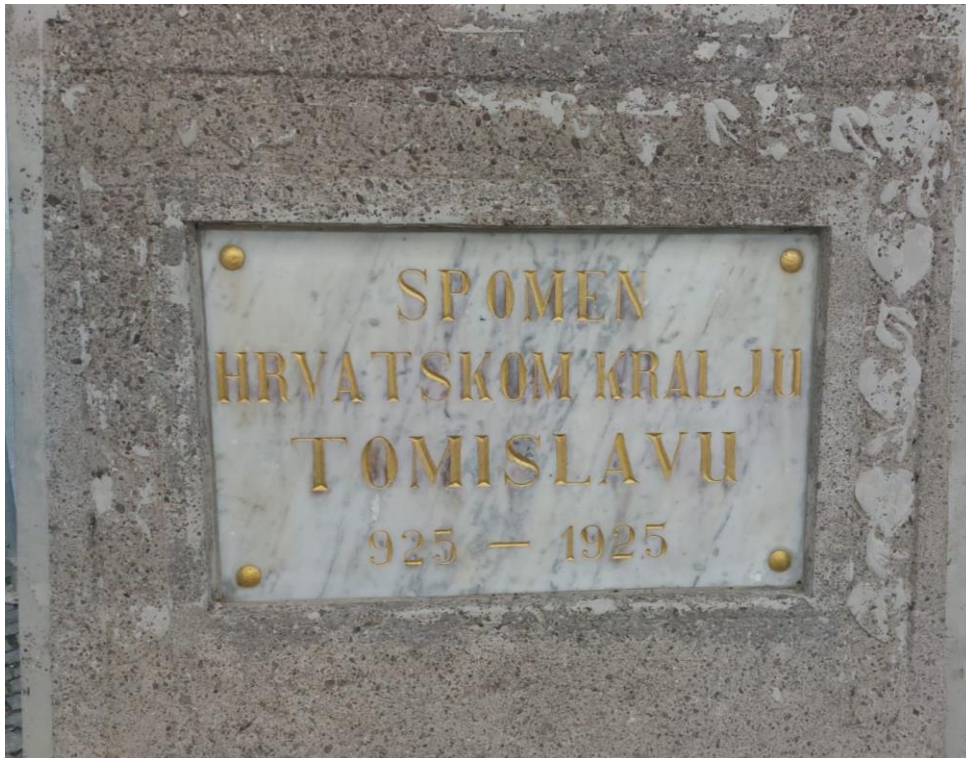
Slika 10 (desno): Natpisna ploča na postamentu spomenika, nakon zahvata

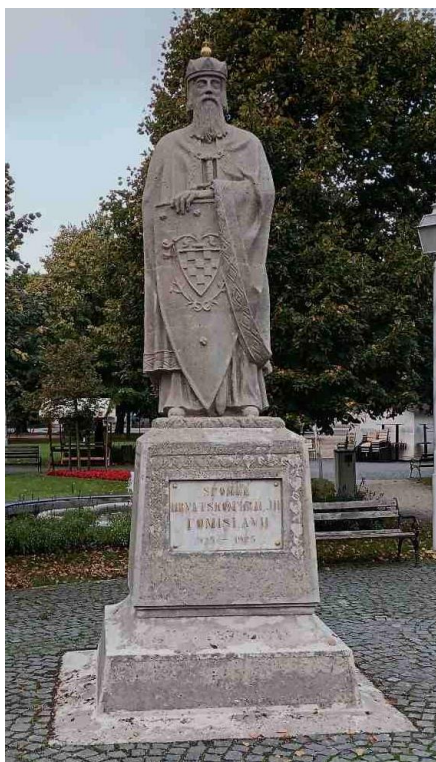
Slika 11 (lijevo): Spomenik kralju Tomislavu, nakon zahvata, prednja strana

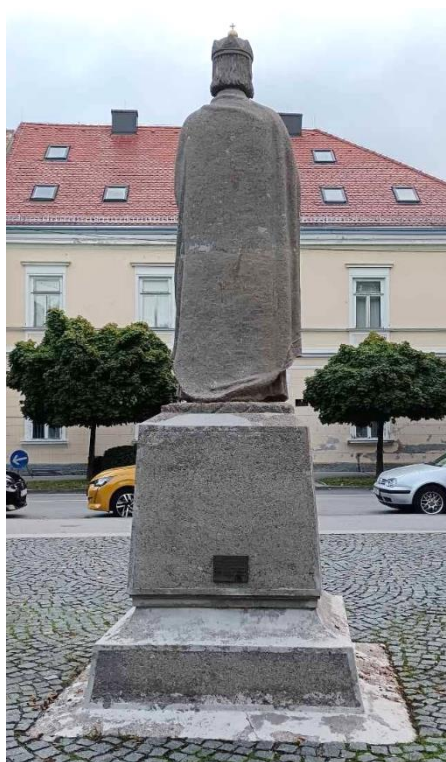
Slika 12 (desno): Spomenik kralju Tomislavu, nakon zahvata, stražnja strana

Brončana pločica na stražnjoj strani mehanički je očišćena plastičnim četkicama i mlazom vode.

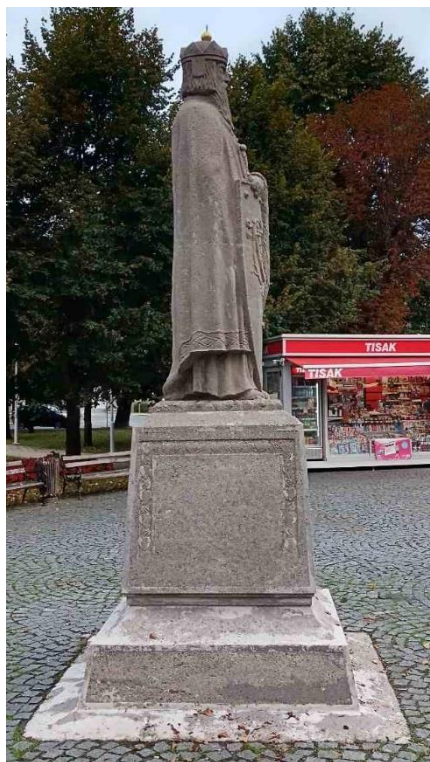
Slika 13 (lijevo): Spomenik kralju Tomislavu, nakon zahvata, desna strana

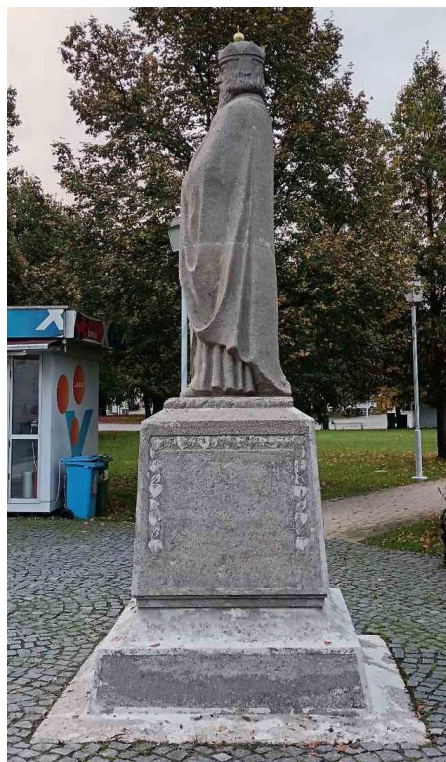
Slika 14 (desno): Spomenik kralju Tomislavu, nakon zahvata, lijeva strana
